LAUSUNTO

MÄNTÄN ENERGIA OY, Tehtaankatu 20

Lausunto voimalaitoksen tiilirakenteisen savupiipun kunnosta

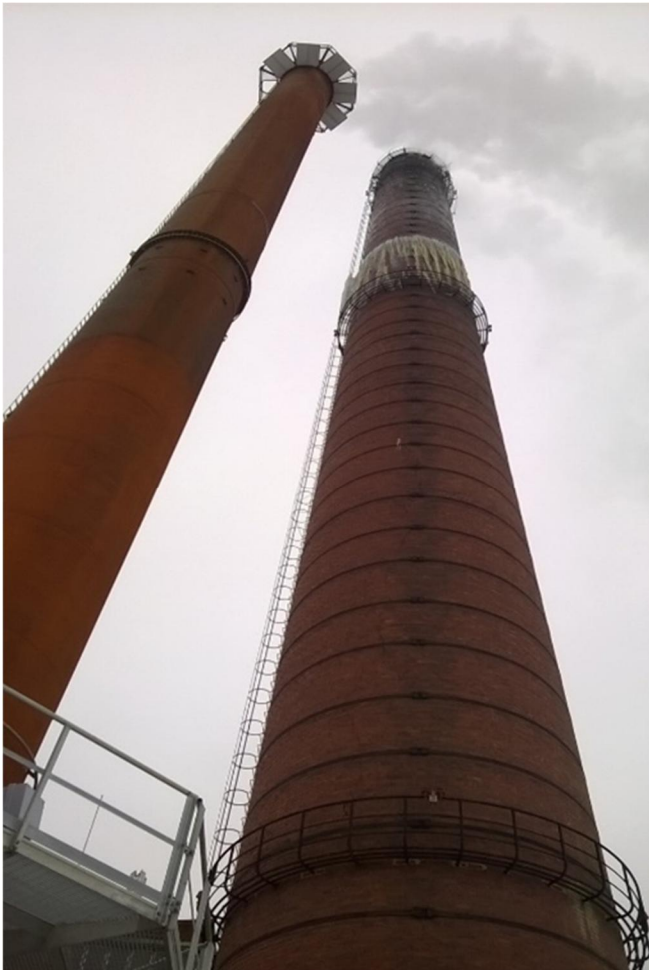
Pesurin piipun yläpää ulottuu 80m korkeudelle maan pinnasta. Jään kertyminen tiilipiipun rakenteisiin on nähtävissä valokuvassa, vähän hoitosillan yläpuolella.

Kuva talvelta 2018.

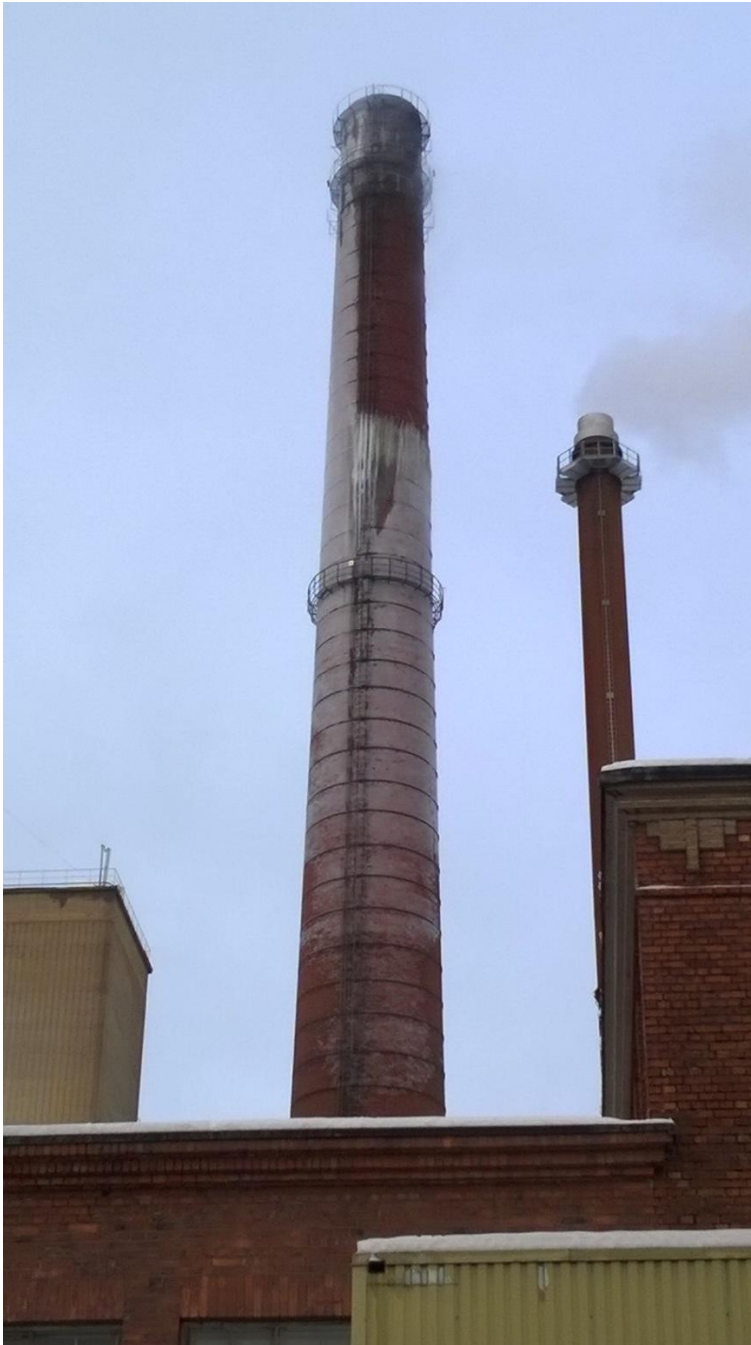
Piippu on huurteessa jäässä lähes koko korkeudeltaan. Jään muodostuminen jatkuu talven jatkuessa. Kuvat ovat tammikuulta 2019.

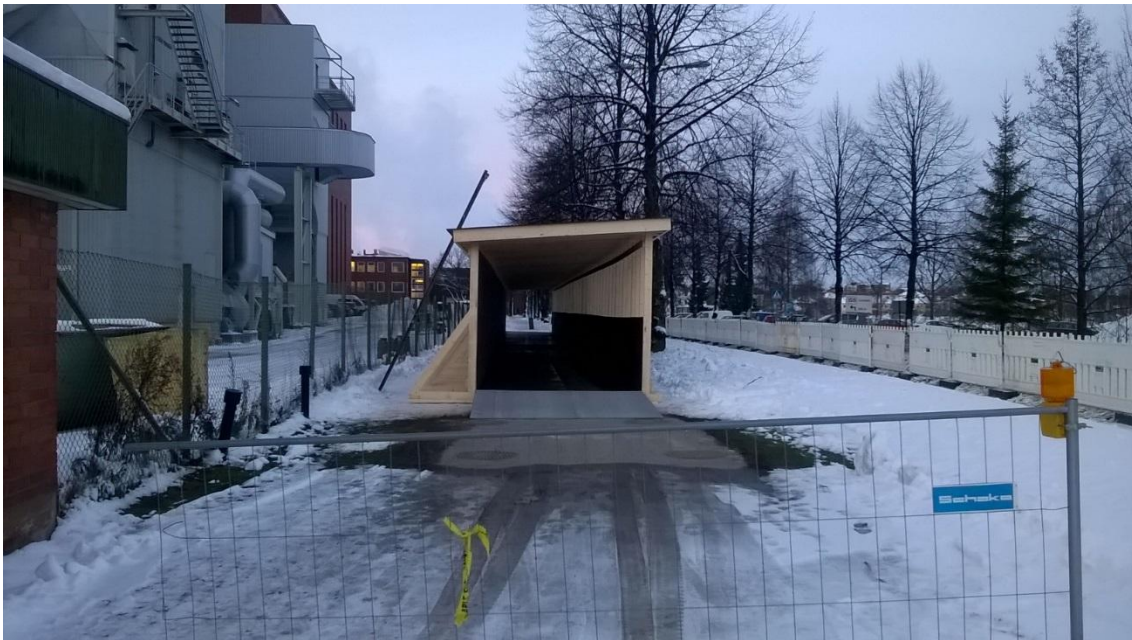
Yleisen turvallisuuden, tippuvan jään ja tiilenkappaleiden vuoksi on yleiselle kadun varressa olevalle jalkakäytävälle jouduttu rakentamaan tilapäinen suojakatos jalankulkijoita varten.

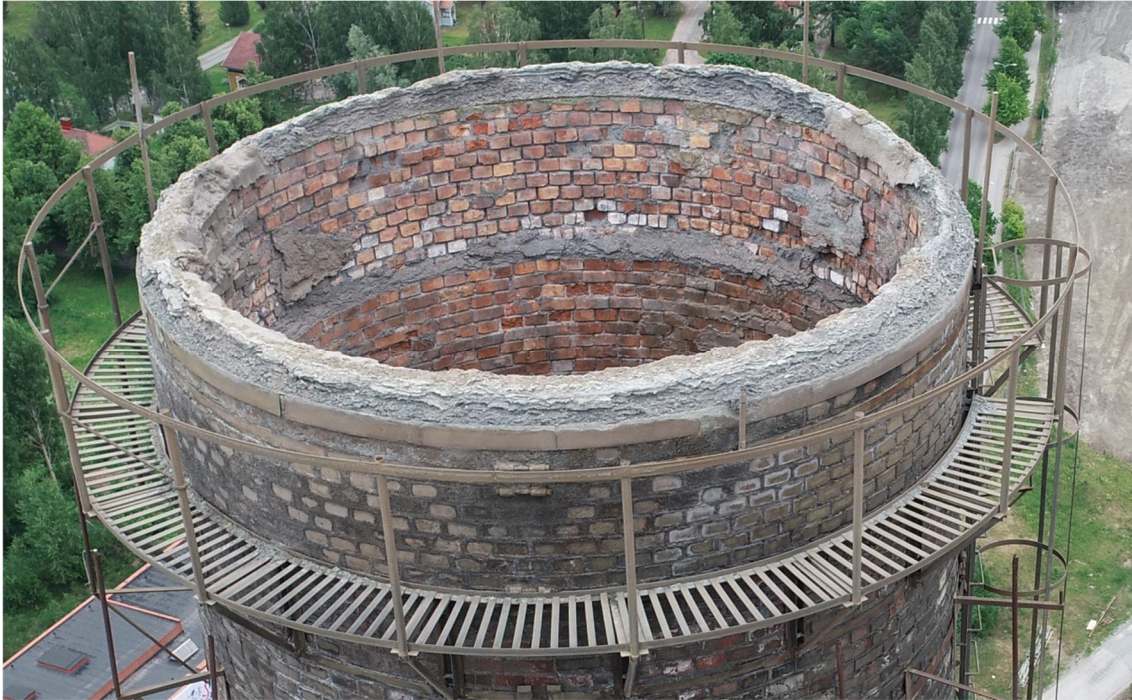
Piipun yläpää huonokuntoinen ja rapautunut.

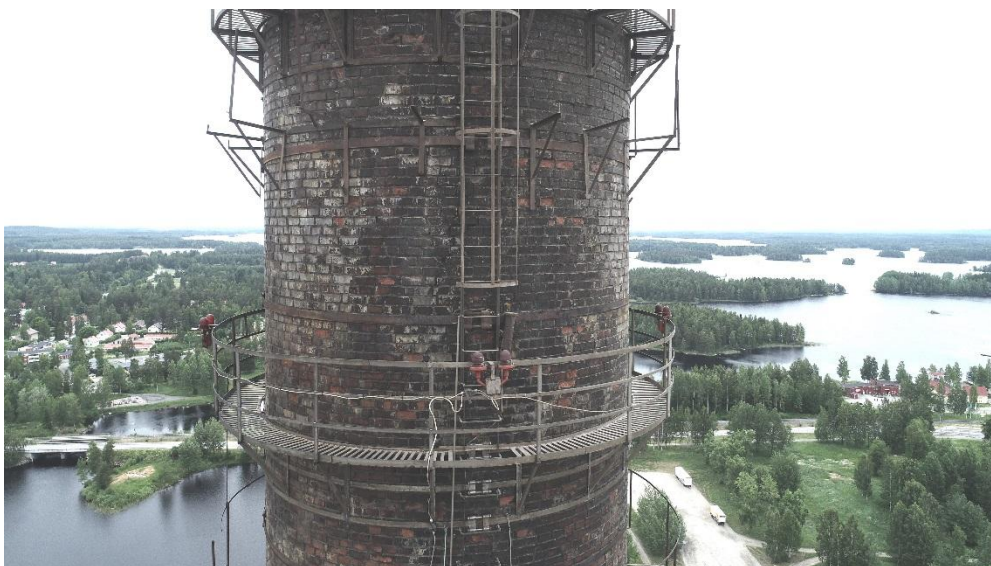
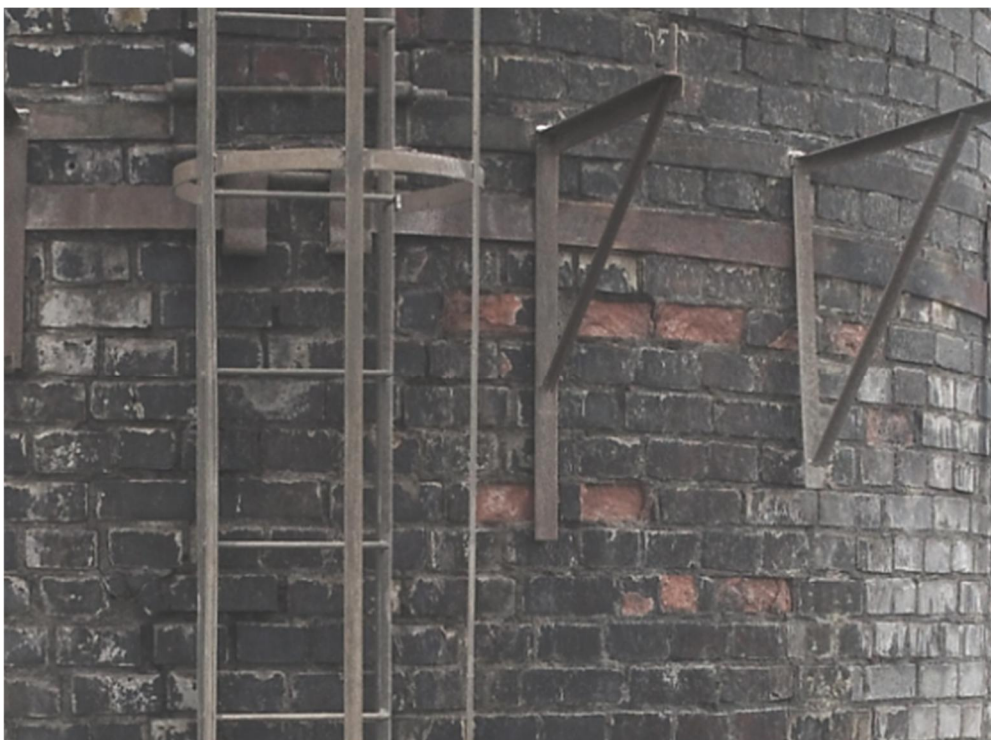
Lohjonneita tiiliä piipun sivulla. Punaisena näkyvistä kohdista on tiilen pinta irronnut ja pudonnut alas.

Teräsrakenteet ovat huonossa kunnossa.

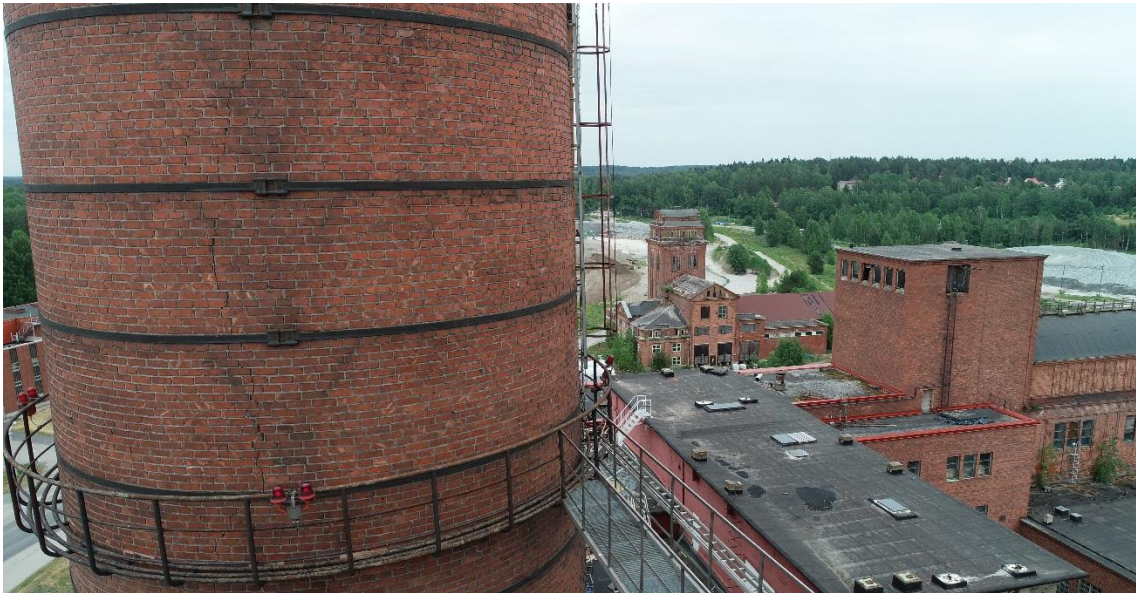
Piipun alaosassa tiiliseinämän läpi meneviä halkeamia, jotka ulottuvat 40metristä aina 75metrin korkeudelle maasta lukien.

Savupiipun tiilirakenne on suunniteltu puristetuksi rakenteeksi. Piipun tiiliseinämässä tulee olla sekä pysty että vaakasuunnassa puristusjännitys, jotta se kestävä tuulikuorman aiheuttamat rasitukset piipun seinämärakenteelle. Nyt piipun seinämässä on pitkiä, leveitä halkeamia, kun seinämän tulisi olla ehjä. Pystysuuntaisista halkeamista johtuen vaakasuuntainen rengasjännitys piipun seinämässä ei toimi. Piippurakenne ei toimi suunnitellulla tavalla. Pystysuuntaiset halkeamat ovat riski piipun kestävyydelle. Halkeamien korjaaminen ei ole mahdollista luotettavalla tavalla.

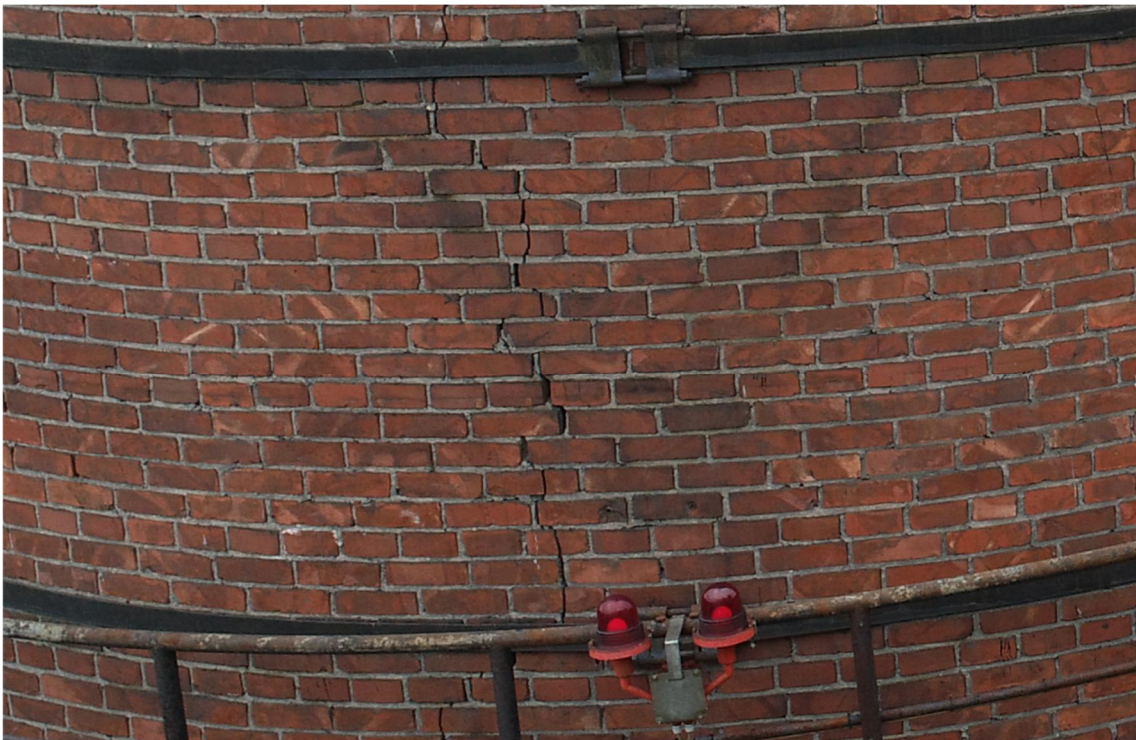
Halkeama lähempää katsottuna, halkeaman leveys n.10...15mm.

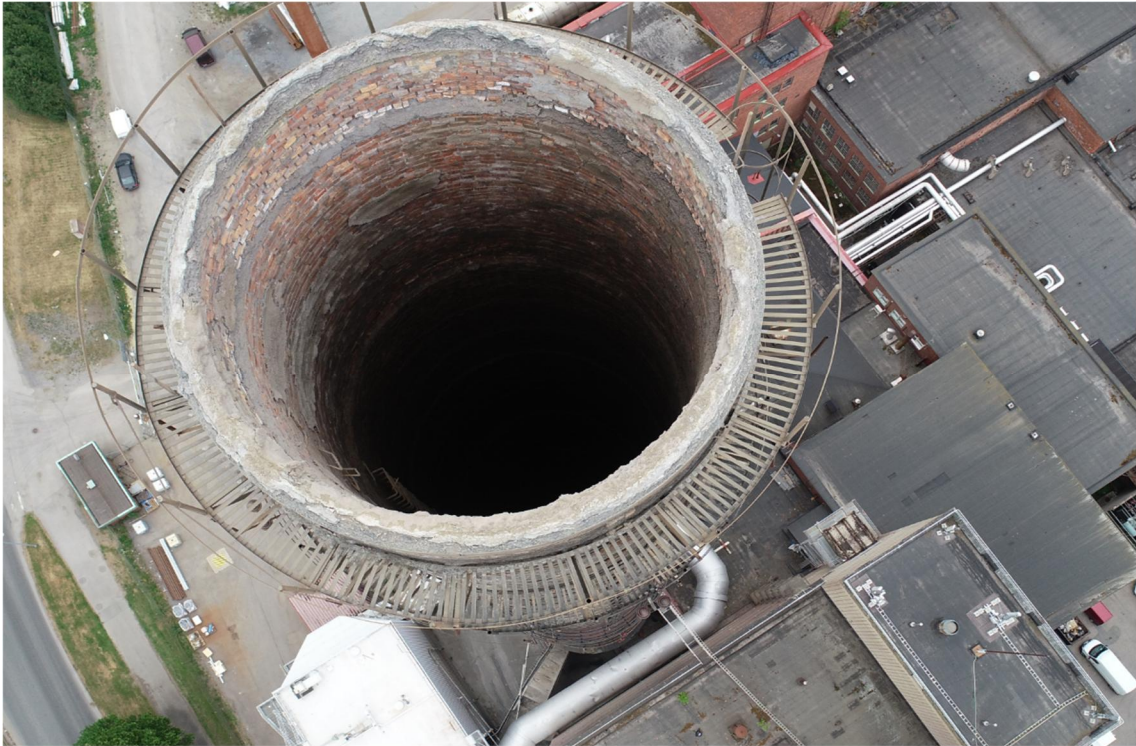
Piipun sisäosan kuntoa alla olevassa kuvassa, seuraavalla sivulla putoavien tiilien ja jään aiheuttamia vaurioita alemmalla kattotasolla käytössä olevassa savukaasukanavassa.

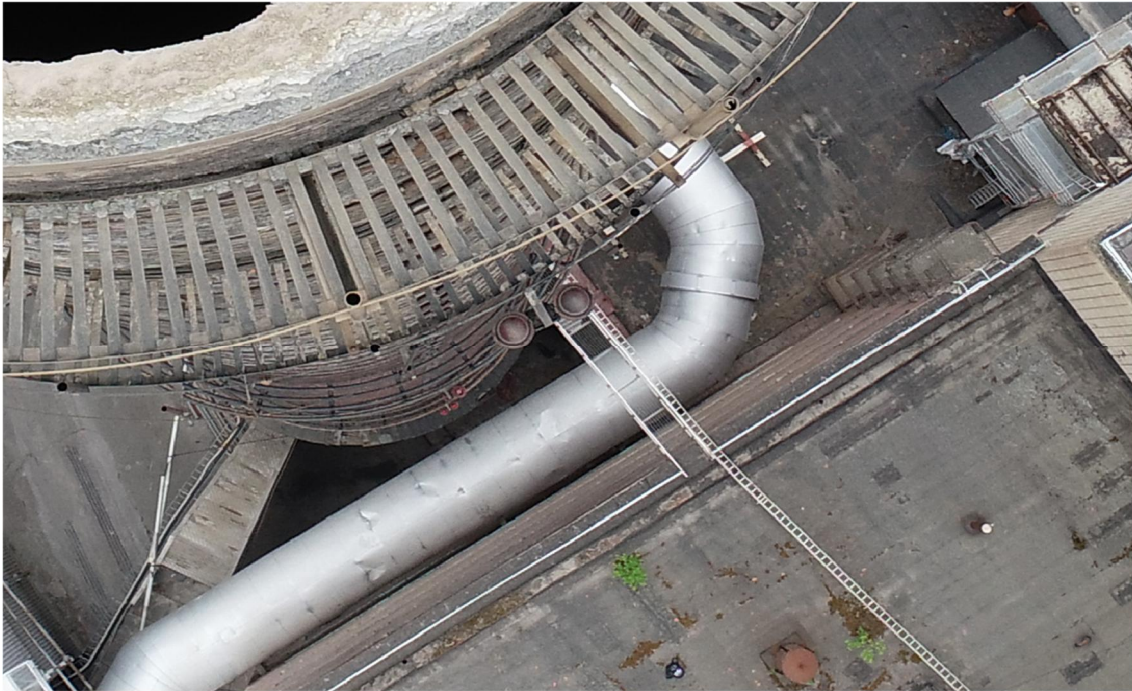
Piipun putoavat tiilet, tiilen palaset, jää ja jääpuikot ovat vakava turvallisuusuhka voimalaitosalueella. Piipusta putoavat kappaleet rikkovat myös piipun vierellä olevien rakennusten vesikattojen rakenteita, vesikatolla olevia putkistoja ja vesieristystä.
