Arvio Kuoreveden Likosalmen väliaikaisen pengertien pysyttämisen vaikutuksista Likosalmen ja lahtialueiden tilaan

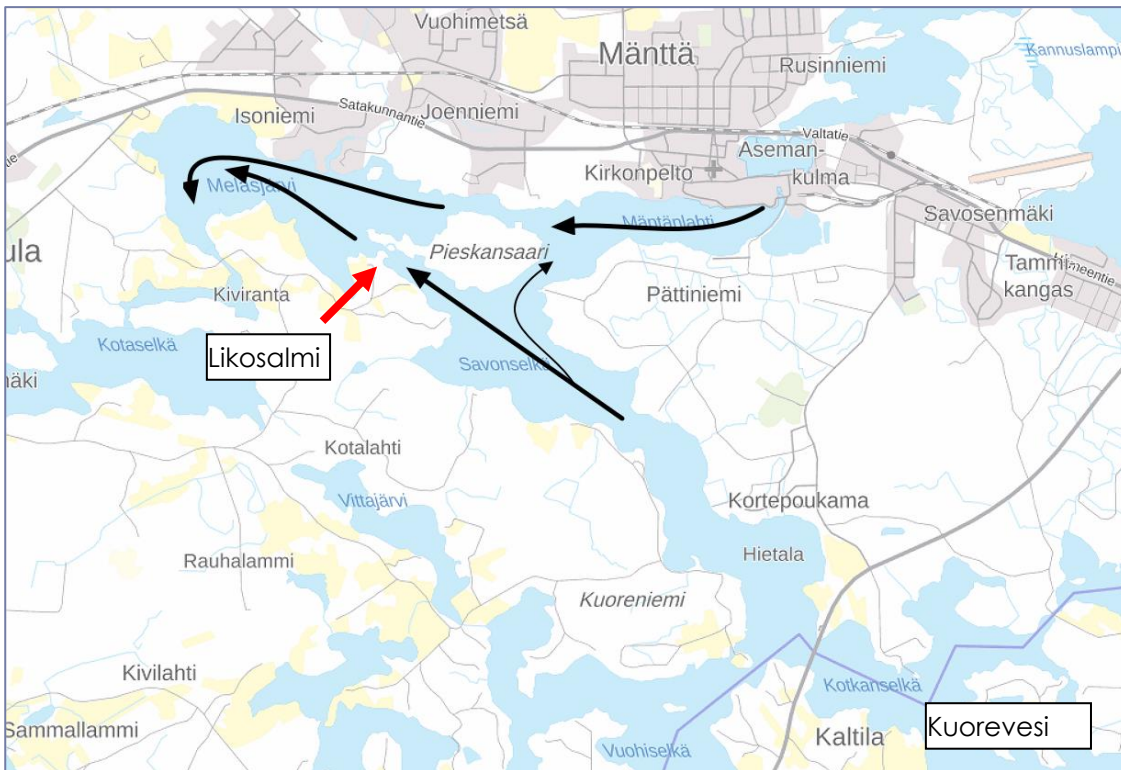
Arvion mukaan Likosalmen läpi on ennen väliaikaisen pengertien rakentamista virrannut huomattava määrä Kuoreveden suunnalta tulevasta vedestä (Kuva 2). Likosalmen läpi virrannut veden määrä on luonnollisesti ollut suurinta korkean veden aikaan keväällä ja se on vähentynyt järven vedenpinnan laskiessa. Likosalmissa tapahtunut virtaus, aallokon vaikutus, jääeroosio ja luontainen puhdistusmekanismit ovat pitäneet salmen avoimena ja vesittyneenä. Likosalmen väliaikaisen pengertien rakentaminen on estänyt salmessa tapahtuvan luontaisen virtauksen, minkä seurauksena Kuoreveden suunnalta tuleva veden virtaus on kääntynyt kulkemaan lähes kokonaan Pieskansaaren itä- ja pohjoispuolelta yhtyen Mäntänkoskesta tulevaan Keuruun reitin vesiin (Kuva 3). Väliaikainen pengertin on jo 8 vuoden aikana aiheuttanut alueen voimakasta umpeenkasvun.

Kuva 2. Pieskansaaren alueen veden virtaus Likosalmessa ennen väliaikaisen pengertien rakentamista. Keväällä korkean veden aikana salmen virtaama on suuri, mikä yhdessä rantojen jääeroosio kanssa on pitänyt vesikasvillisuuden kurissa ja kuljettaa rantoihin lakastuneen/kuolleen kasvimateriaalin pois alueelta.

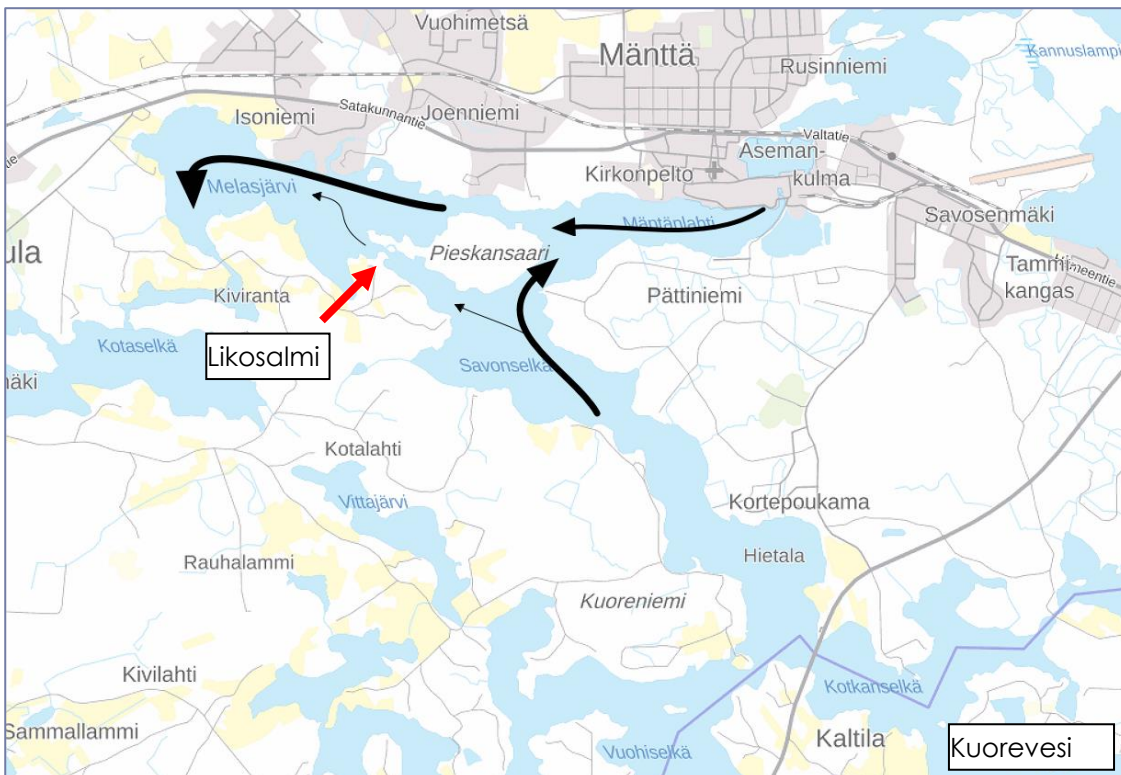
Kuva 3. Pieskansaaren alueen ja Likosalmessa veden virtaama väliaikaisen pengertien rakentamisen jälkeen. Pengertie estää veden virtauksen ja jääeroosion, minkä takia vesikasvillisuus lakastuu paikalleen ja vesikasvien biomassa kertyy salmeen, mikä aiheuttanut alueen voimakasta umpeenkasvua.

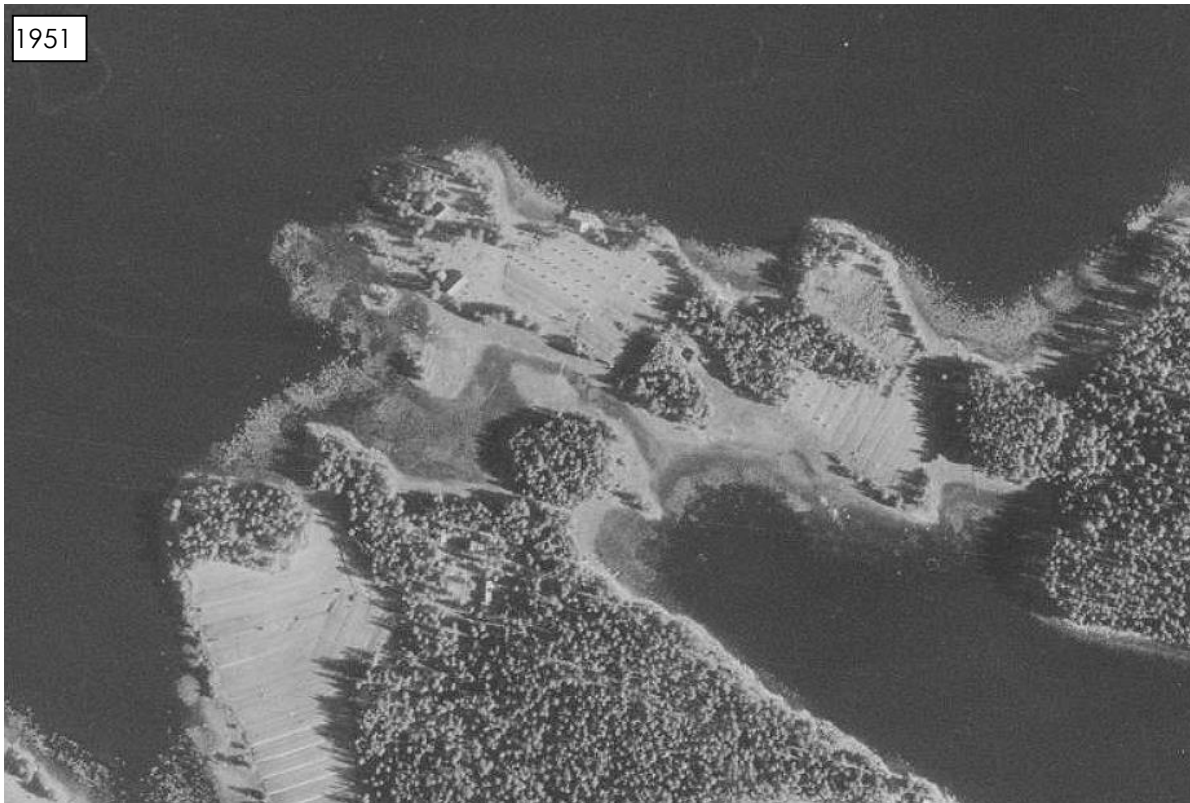
Vesilain mukaisen luvan haku asiakirjoissa on käytetty Likosalmosta vuoden 1951 ilma kuvaa, kuvamaan Likosalmen tilaa (Kuva 4). Vuoden 1951 ilmakuva ei anna oikeaa kuvaa alueen tilasta ennen väliaikaisen pengertien rakentamista. Ilmakuvia tulkittaessa ja vertailtaessa tulee ottaa huomioon, että eri vuosina otetut ilmakuvat on voitu ottaa eri vuodenaikana (Kuva 4 - Kuva 12). Eri vuodenaikana (kevät/kesä/syksy) otettujen kuvien vertailussa on huomioitava, että järven vedenpinta voi olla eri korkeudella ja vesikasvillisuuden kasvutila erilainen. Nämä muuttuja vaikuttavat kohdealueen tilaan ja arvioon miten se on muuttunut.

Vuoden 1951 ilmakuva antaa Likosalmosta ja lahtialueista hyvin umpeenkasvaneen kuvan, kun vuosina 2008, 2011 ja 2015 alue näyttää avoimelta ja hyvin vesittyneeltä. Vuoden 2021 ilmakuvassa ja

Kuva 4. Likosalmen ilmakuva vuodelta 1951 (lähde: <https://kartta.paikkatietoikkuna.fi/?lang=fi>).

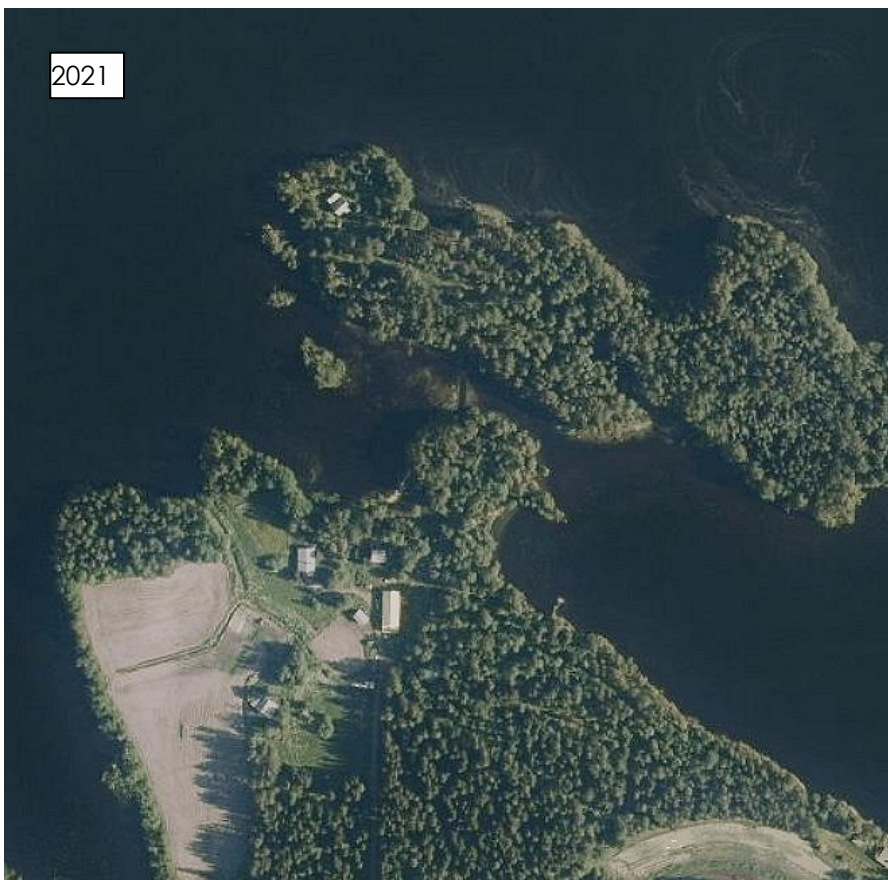
kohteelta otetuissa valuvista voidaan nähdä, miten väliaikainen pengertie on jo kahdeksan vuoden aikana aiheuttanut salmialueen voimakasta umpeenkasvua (Kuva 11, Kuva 12, Kuva 13 ja Kuva 14).

Kuva 11. Likosalmen ilmakekuva vuodelta 2021 (lähde: <https://kartta.paikkatietoikkuna.fi/?lang=fi>).

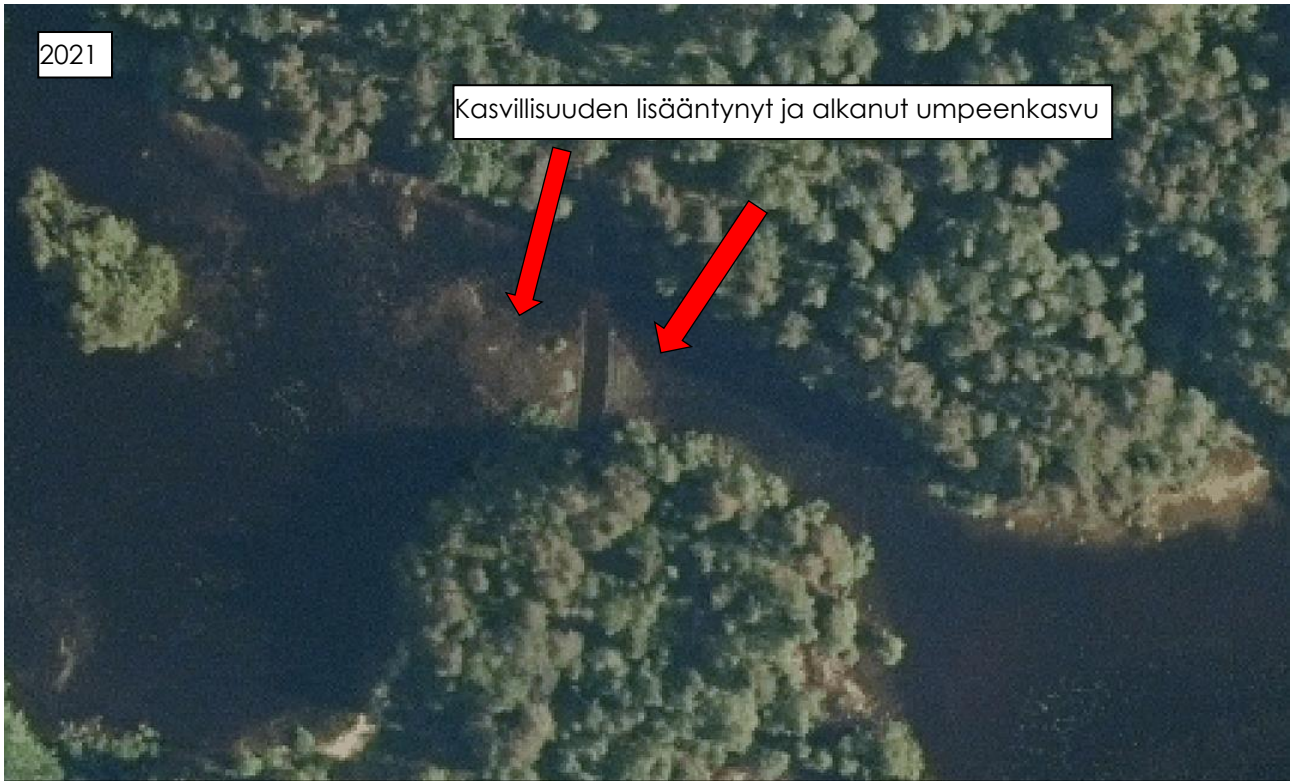
Kuva 12. Likosalmen ilmakuva vuodelta 2021. Alueen umpeenkasvu on selvästi havaittavissa (lähde: <https://kartta.paikkatietoikkuna.fi/?lang=fi>).

Väliaikainen pengertie ja alimitoitettut tierummut ovat aiheuttanut kahdeksan vuoden aikana Likosalmen ja lahtialueiden voimakasta umpeenkasvua ja kehityssuunta tulee jatkumaan todennäköisesti, mikäli pengertie missään muodossa pysytetään alueelle. Alueen palauttaminen väliaikaisen pengertien rakentamista edeltävään tilaan vaatisi kaikkien pengertiehen liittyvien rakenteiden poistamista sekä salmialueen luontaisen leveys- ja syvyysuhteiden palauttamisen. Pengertien on aiheuttanut alueen voimakkaan umpeenkasvun, joka pengertien poistamisen jälkeen saattaa heikentää veden luontaista virtausta salmessa. Näin ollen pengertien rakenteiden poistamisen yhteydessä salmeen kasvanut vesikasvit tulisi poistaa veden virtauksen palauttamiseksi.

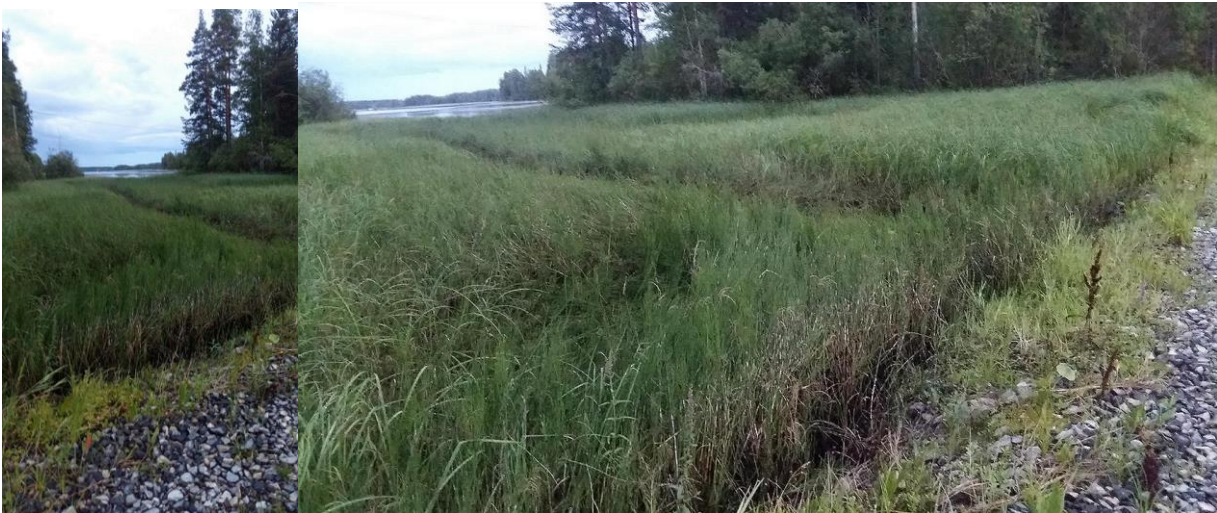
Kuva 13. Väliaikaisen pengertien rakentamisen jälkeen salmen umpeenkasvu on edennyt 8 vuoden aikana poikkeuksellisen nopeasti. Ilmaversoiset vesi- ja rantakasvit ovat vallanneet salmen jo usean kymmenen metrin matkalta (kuvaaja Marjanne Virkajärvi).

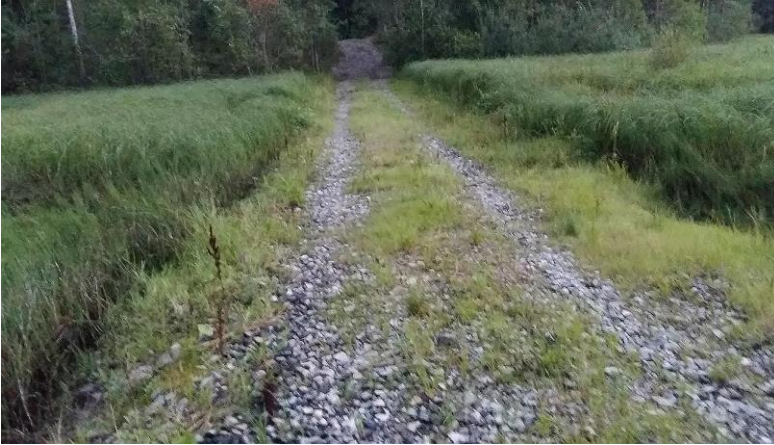
Kuva 14. Väliaikainen pengertie on estänyt veden virtauksen kaikilla vedenpinnan korkeuksilla, mikä on veden virtaaman luontaisen puhdistus prosessin (kuvaaja Marjanne Virkajärvi).

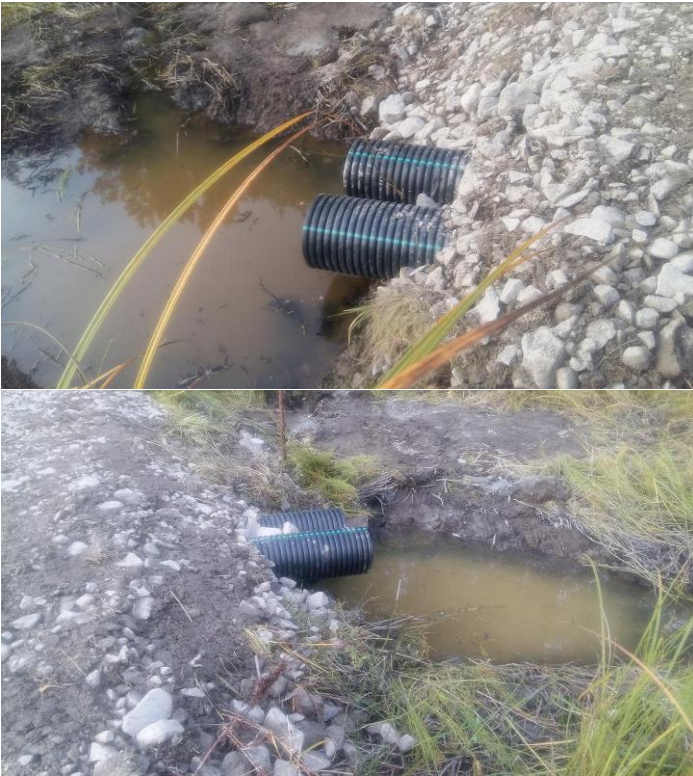
Jos Likosalmea kavennetaan, pengertie pysytetään ja veden virtaus pyritään toteuttamaan millä tahansa putkikoolla, tulee alue todennäköisesti edelleen umpeen kasvamaan. Pengertiessä olevat kaksi 20 cm halkaisijaltaan olevien rumpuputkien yhteispinta-ala on vain 0,0612 m², mikä on ollut riittämätön veden luontaiselle virtauksen toteutumiseksi. Arvion mukaan Likosalmen luontainen vesipinta-ala on vaihdellut välillä 5,5—16,2 m² eri vedenpinnan korkeuden mukaan (keskisyvyys). Pengertiessä käytetyt rumpuputkien pinta-ala on vain 0,6 %:a Likosalmen (10,6m²) arvioidusta vesipinta-alasta. Parhaassa tapauksessakin, jos pysytettävässä pengertissä käytettäisiin halkaisijaltaan 3 metriä rumpuputkea tämän pinta-ala (7,039 m²) jäisi huomattavasti pienemmäksi salmen luontaiseen pinta-alaan nähden. Koska osa pengertien rumpuputkesta olisi sedimentin sisällä ja osa vedenpinnan yläpuolella olisi tehokas virtaamaan vaikuttava pinta-ala todellisuudessa pienempi kuin rummun laskennallinen pinta-ala.

Kuva 15. Väliaikainen pengertie kaksi 20 cm halkaisijaltaan olevien putkien yhteispinta-ala on vain 0,062m², mikä on ollut riittämätön salmen luontaisen virtaamaolosuhteiden turvaamisessa (kuvaaja Marjanne Virkajärvi).
