Muistio: Ratakadun pysäkkijärjestelyt, laadittujen suunnitelma- vaihtoehtojen liikenneturvallisuusanalyysi, Mänttä-Vilppula

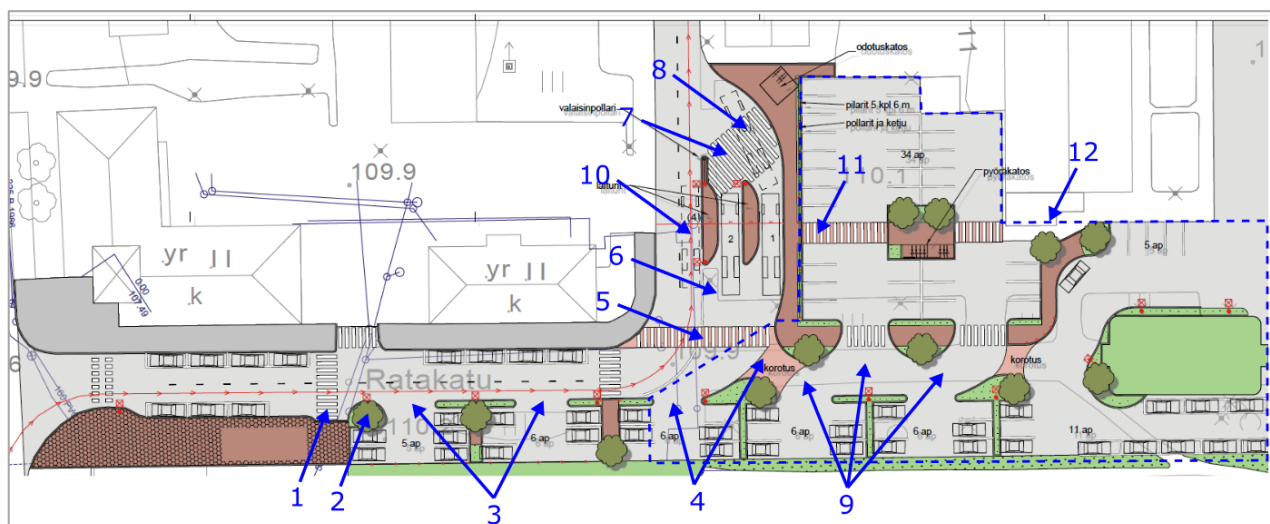
Tiivistetysti vaihtoehdon 2 heikot asiat ovat mm. bussipysäkkien vaatima kohtuuttoman suuri tila, bussipysäkkien kohdan turvattomuus (erityisesti Ratakadun ja Virkamiehenkadun mutkan kohta), kolmannen bussin sijaintivaraus keskellä suojatietä, ylipitkät suojatiet, heikohko parkkipaikkatehokkuus, parkkialueiden turvattomat liittymät ja parkkialueen liittymän sijainti keskellä liittymää. Vaihtoehdon 2 positiivisia asioita olisivat luonnollisesti mahdollisuus kolmen (neljän?) bussin samanaikaiseen paikallaoloon sekä

parkkipaikkojen lisääntyminen. Vaihtoehdon 2 kehittämistarpeet/ongelmat on esitetty alla ja oheisessa kuvassa:

1. Ylipitkä suojatie: Tulisi tehdä odotustila "viereisen puun kohdalle" jolloin ylitysmatka lyhenee.
2. Näkemäeste: Puu tulisi poistaa.
3. Turhan paljon liittymiä parkkipaikoille liian lyhyellä välillä.

4. P-alueen liittymä mutkassa: Sijainti ei voi olla mutkan kohdalla.
5. Ylipitkä suojatie (ja lisäksi mutkan kohdalla ja bussien käänkökohdassa).
6. Liian leveä katualue.

7. Liian pitkä suojatie, epämääräisesti vinoon sijoitettu myös (toki synä tilanpuute).
8. Kolmannen bussin pysähtymis/sijaintipaikan varaus ei voi olla suojatien kohdalla.

9. Jäsentymätön alue.
10. Neljännen bussin pysähtymis/sijaintipaikan varaus ei voi tukkia ajokaistaa heti mutkan jälkeen saavutaessa Ratakadulta.
11. Ylipitkä suojatie: länsipää suojatiestä pitäisi tehdä kivettynä korotettuna alueena (eli eroteltuna itse P-alueesta parkkiruudun mitan verran).

12. Kokonaisuutena katkoviivoitettu alue vaatisi uudelleenjäsentelyä.

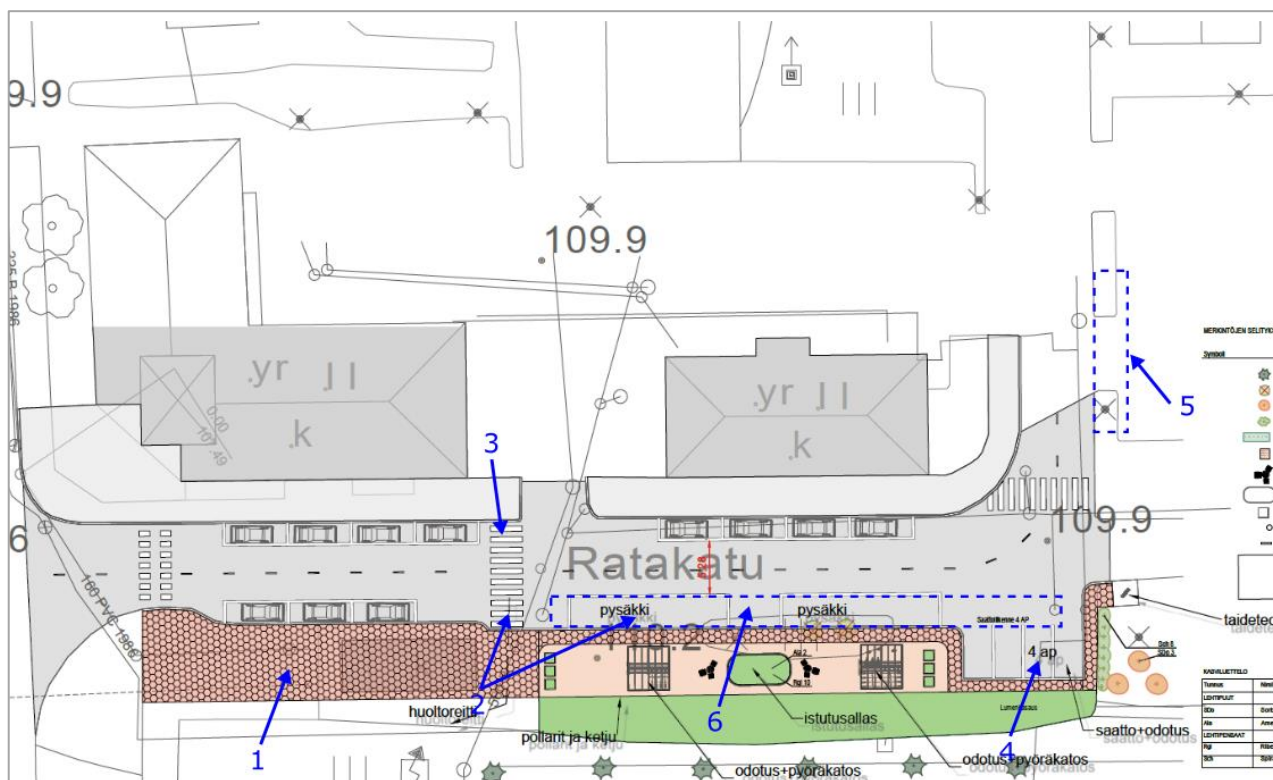
Vaihtoehto 1 eroaa merkittävästi vaihtoehdosta 2, koska siinä ei ole esitetty laajamittaista saneerausta kokonaisuuden länsiosaan. Lisäksi vaihtoehdossa 2 on esitetty vain kaksi pysäkkiä. Kaupungin edustajat toivat esille, että kohteessa voisi mahdollisesti satunnaisesti olla tarve kolmelle pysäkillä ja osin tämän takia on muodostettu myös vaihtoehto 2. Mikäli ihan oikeasti kohteessa on päivittäin monta kertaa kolme bussia samaan aikaan, tulee yksi lisäpysäkki sijoittaa Virkamiehenkadun eteläpäähän (skissitasolla sijainti esitetty oheisessa kuvassa kehittämistarpeiden kera). Toinen harkittava vaihtoehto on nykyisin pysäkkiparin pidentäminen kolmen pysäkin pituiseksi. Vaihtoehdossa 1 on merkittävästi vähemmän – ja ennen kaikkia merkittävästi vähäpätöisempiä – muutosehdotuksia kuin vaihtoehdossa 2 ja ne on esitetty oheisessa kuvassa.

1. Voisiko esitettyä kivettyä aluetta muuttaa viheralueeksi tai sijoittaa sinne jotain, esim. pyöräpysäköintiä? Nykyisellään se voi houkuttaa pysäköintiä ja huoltoliikennettä.

2. Suojatien lyhentäminen eteläpäästä rakentamalla odotustila. Samalla siirretään pysäkkiä hieman idän suuntaan siten, että bussi pääsee sujuvasti kääntymään pysäkillä odotustilasta huolimatta.

3. Suojatien lyhentäminen pohjoispäästä rakentamalla odotustila.
4. Neljän pysäköintipaikan poistaminen (paikkoja ei voida jättää esitettyyn kohtaan, koska niistä jouduttaisiin peruuttamaan erittäin turvottomasti bussien vieritse / keskelle ja samalla vielä mutkaan).

5. Mahdollisesti tarvittavan kolmannen pysäkin karkea sijaintiehdotus, joka mahdollistaa edelleen yhden ajoyhteyden nykyiselle P-alueelle.
6. Mikäli muutosehdotus nro 5 ei ole mahdollinen, ja ihan oikeasti on pakko saada kolme pysäkkiä, mahdollistaa neljän pysäköintipaikan poistaminen harkittavaksi yhden pitkän pysäkkialueen rakentamisen ja kolmen pysäkin sijoittamisen siihen peräkkäin. Hiljaisimpina aikaina, kun busseja ei liiku, voisi tätä aluetta mahdollisesti myös hyödyntää jopa pysäköintipaikkoina. Tämä vaihtoehto voi edellyttää, riippuen mitoittamisesta, pysäkkien päässä sijaitsevan suojatien pienen siirron lännen suuntaan (ja tämä taas poistaisi yhden Ratakadun pohjoisreunan parkkipaikan).
