# KÄKIJÄRVEN KUNNOSTUSRAPORTTI 2023

Käkijärvi (933-404-876-4), YSA202167

Aallokas Oy

15.10.2023

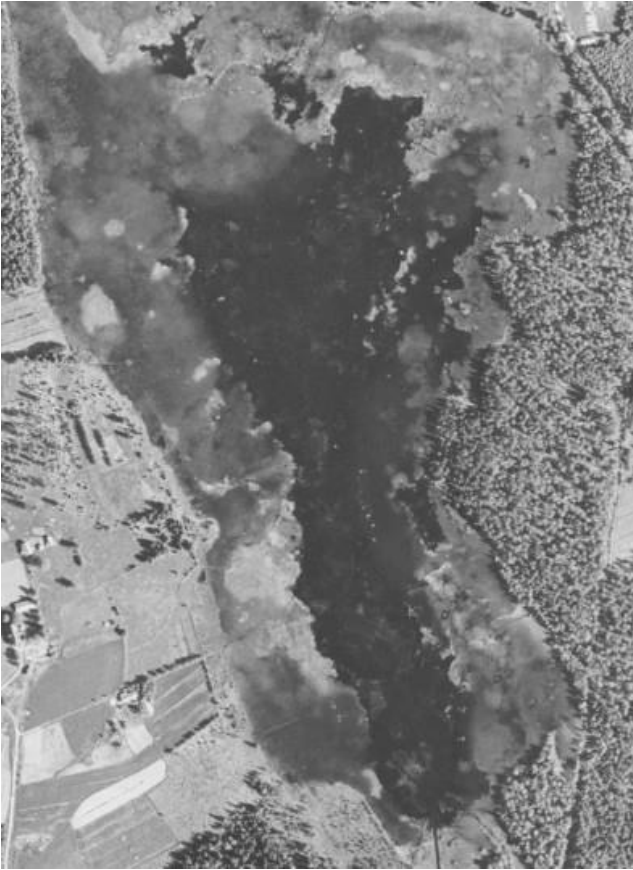
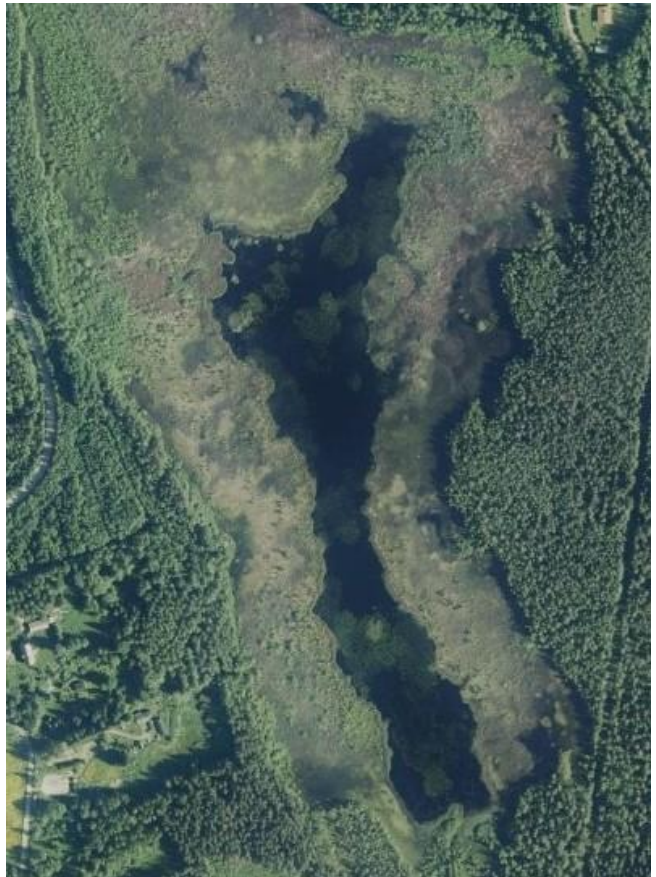
**Kuvat 2-4.** Käkijärven ilmakuvat vuosilta 1955, 1995 ja 2021. Ilmakuvista mitatut avoveden pinta-alat samoilta vuosilta ovat noin 11 ha, 8,5 ha ja 5,5 ha. (Maanmittauslaitos 11/2021)

Tässä raportissa esitetään Mänttä-Vilppulan Kolhon Käkijärvellä (kuva 1) vuonna 2023 tehdyt kunnostustoimet. Käkijärvi on aiemmin ollut hyvä lintujärvi, mutta järvi on umpeenkasvanut (kuvat 2-4) ja linnusto on merkittävästi heikentynyt. Järvellä tehtiin pesimäsaarekkeitä ja ruopattiin lisää avovesialuetta, jotta lintujen elinolosuhteet paranisivat. Alkuperäisestä suunnitelmasta poiketen järven vedenpintaa ei nostettu, sillä kaikki maanomistajat eivät antaneet siihen lupaa.

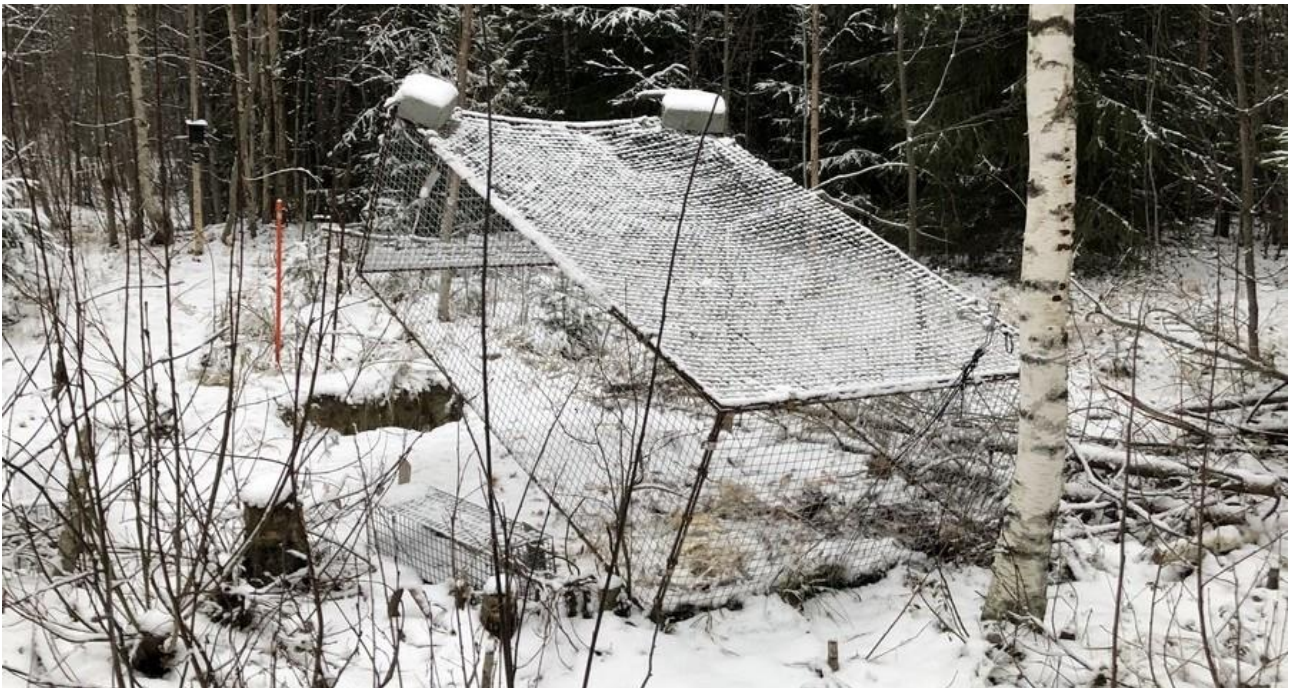
**Kuva 5.** Supikoiria pyydetään Käkijärvellä kanuloukuilla. (kuva: Tuija Seppälä)

Käkijärven ympäristössä elää runsas supikoirakanta ja jonkin verran minkkejä. Nämä vieraslajipedot ovat erityisen tehokkaita lintujen pesien ja poikasten tuhoajia. Vuoden 2022 aikana Käkijärven välittömästä lähiympäristöstä pyydettiin kymmeniä supikoiria ja muutamia minkkejä (kuva 5). Vuodelle 2023 pienpetokanta oli vähentynyt ja pyyntisaalis oli selvästi pienempi.

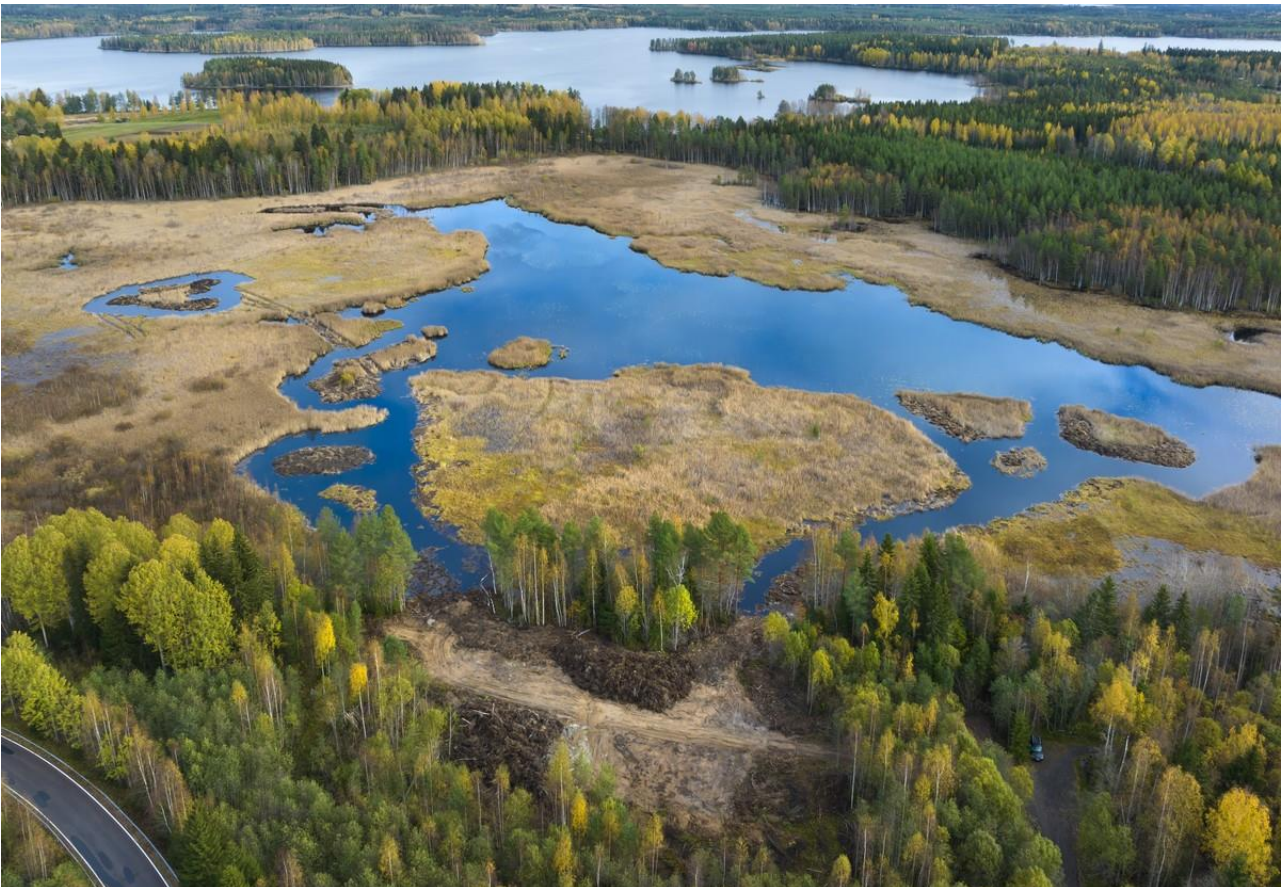
**Kuva 6.** Ruoppausalueet ja läjitysalue (etualalla) 13.10.2023 töiden valmistumisen jälkeen.

Avoveden määrää lisättiin ja rantojen monimuotoisuutta parannettiin ruoppaamalla (kuvat 6-10) kelluvalla kaivinkoneella. 5-10 metriä leveää uomaa ruopattiin 1000 metriä ja saarekkeita tehtiin yhdeksän kappaletta.

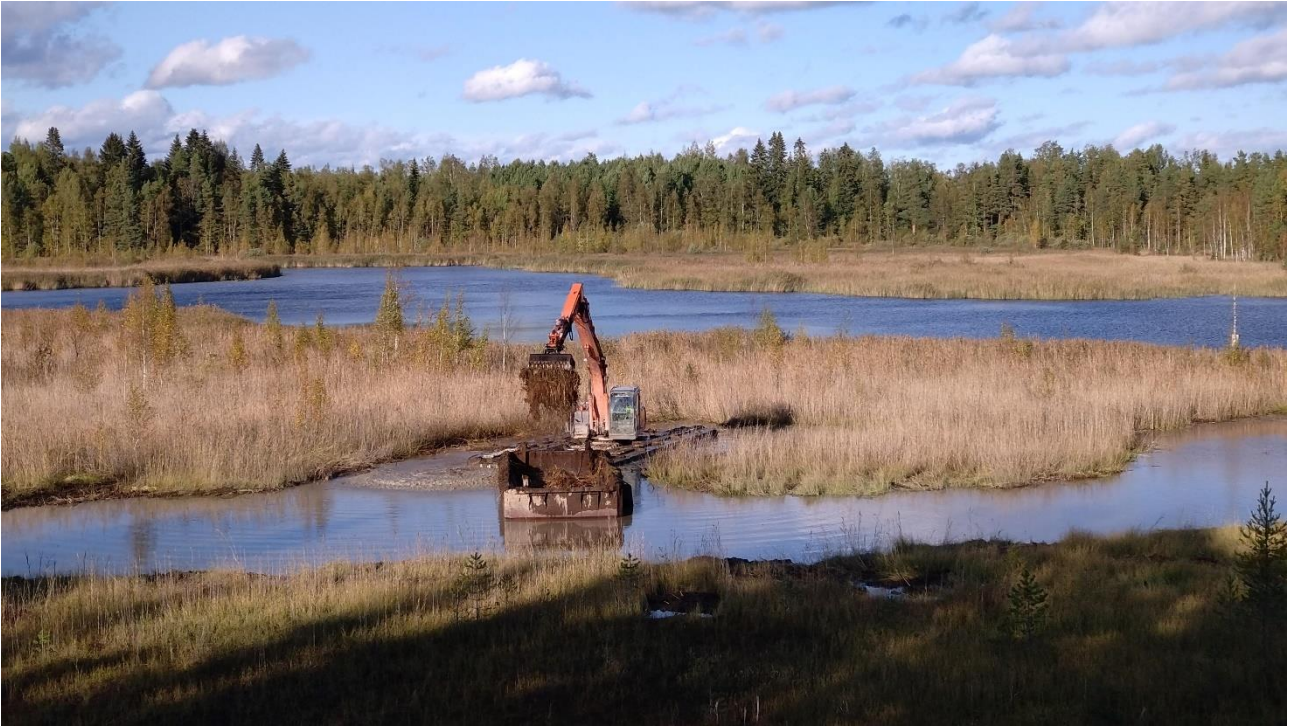
**Kuva 8.** Ruoppaus toteutettiin kelluvalla kaivinkoneella ja massat kuljetettiin maalle kaivinkoneen työntämällä proomulla.

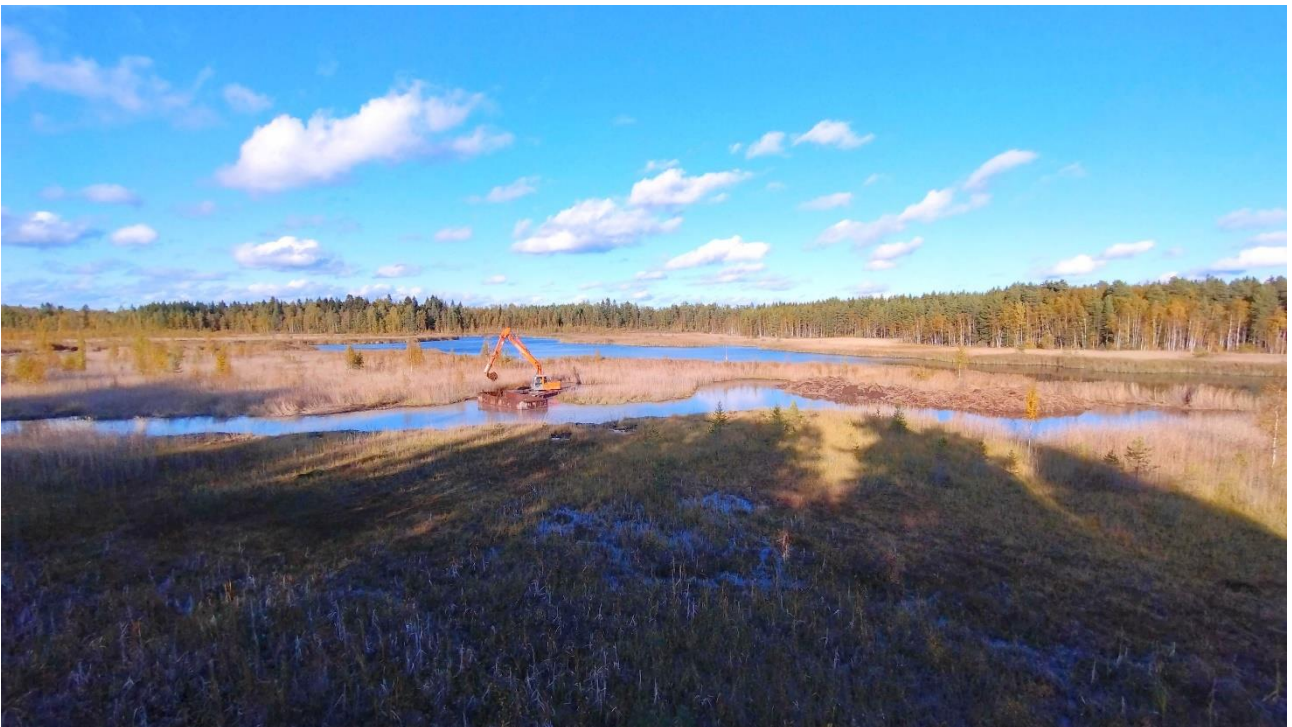
**Kuva 9.** Yhteydet avoveteen ruopattiin viimeisenä päästöjen minimoimiseksi.

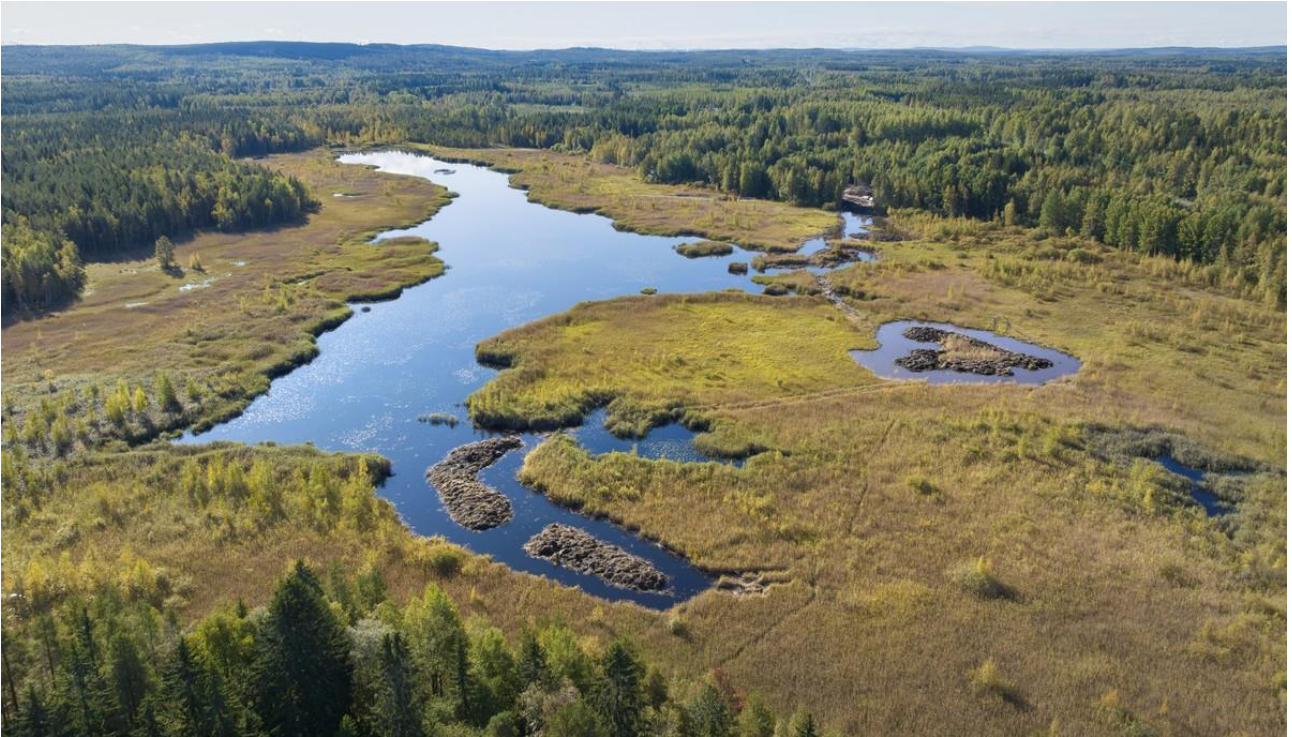
**Kuva 10.** Pohjoispäähän tehdyt saarekkeet sekä suolle tehty erillinen avovesialue ja saareke.

Kalat ovat merkittävä ravintokilpailija lintujen kanssa, joten lintujen kannalta kalakannan tulisi ennemmin olla pieni (Sammalkorpi ym. 2005, Holmén 2014). Rantasuolle ruopattiin myös avovesialueesta irrallaan oleva lampare, joka saattaa säilyä kalattomana tai vähäkalaisena, vaikkakin tulva-aikaan kalat liikkuvat laajalti.

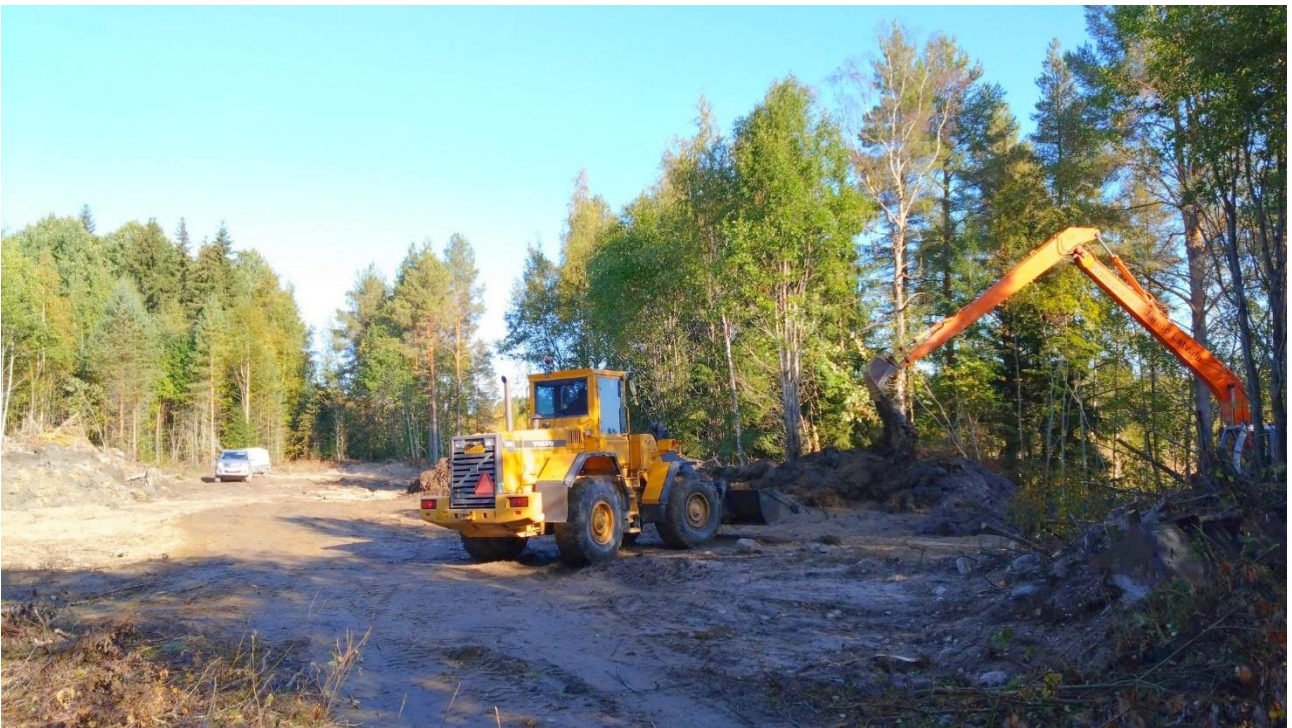
**Kuva 11.** Ruoppausmassat läjitettiin entiselle pylväskentälle järven länsipuolella.

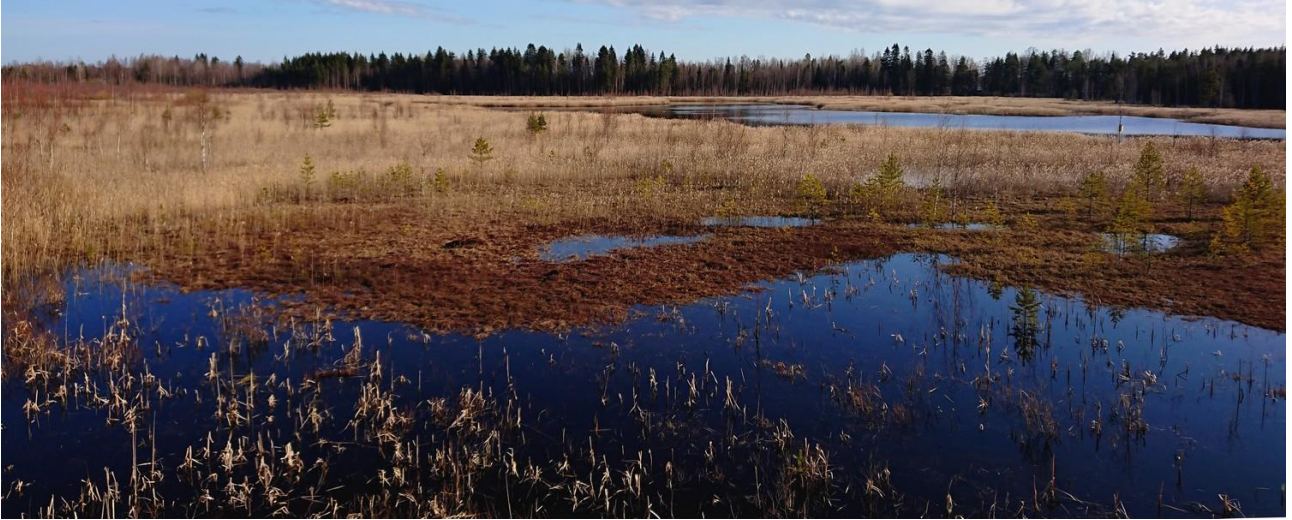
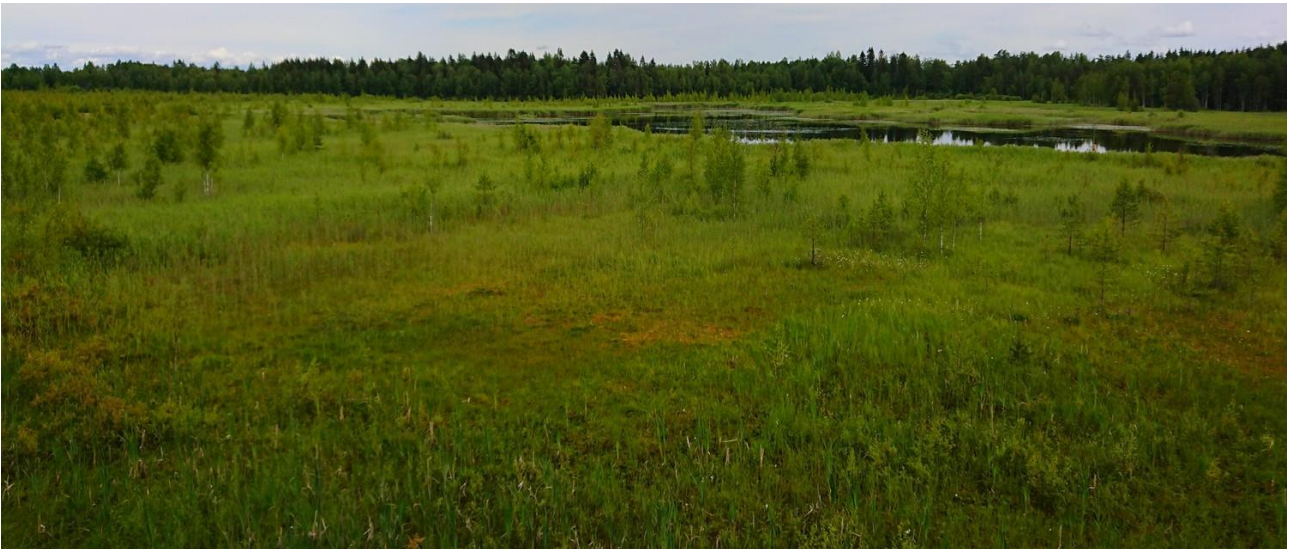
**LIITE 1.** Kuvia Käkijärven lintutornilta pohjoiseen päin.

6.5.2022

9.7.2022

27.9.2023

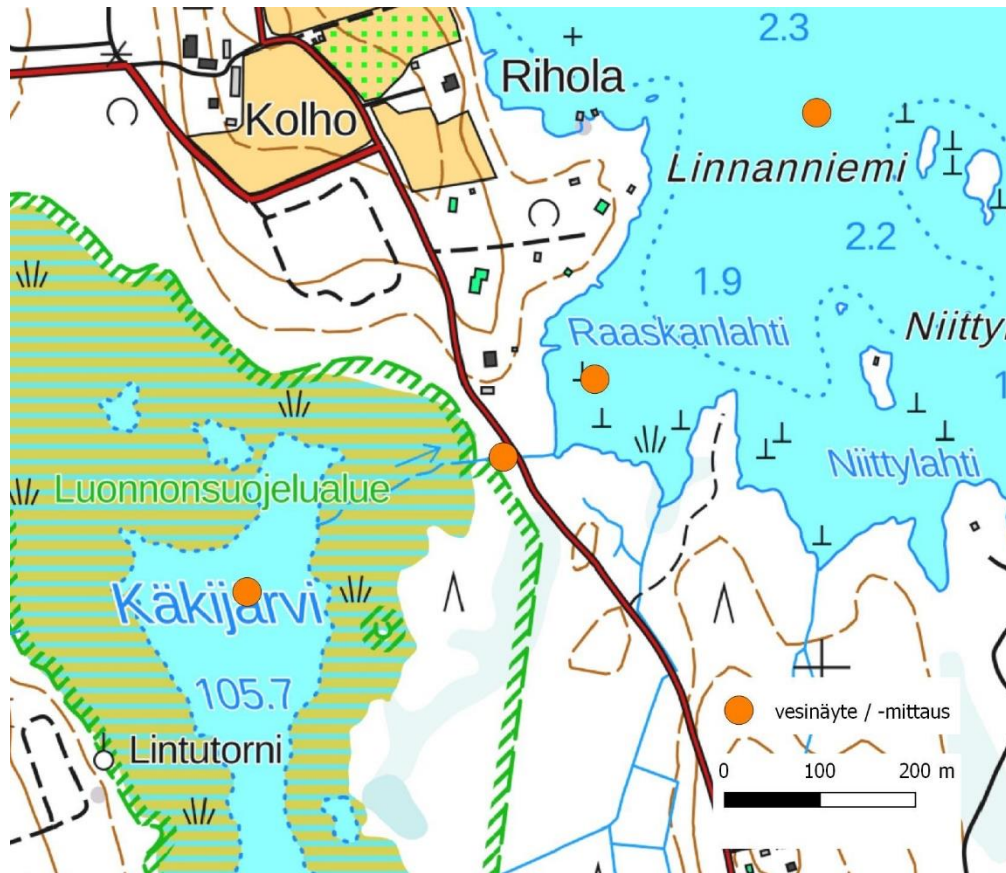
**Kuva 1.** Vedenlaadun seurantapisteen Käkijärvellä ja Käkijäojassa sekä Kaijanselän Raaskanlahdessa ja Kirriluotojen länsipuolella.

**YHTEENVETO TULOISTA:** Käkijärvessä havaittiin ruoppauksen aikaista veden samentumista. Jonkin verran kiintoainetta havaittiin virtaavan ruoppauksen aikana Käkijäojaa pitkin Kaijanselkään, mutta Kaijanselän vedenlaadussa ei havaittu muutoksia.
