Arvio Kuoreveden Likosalmen väliaikaisen pengertien pysyttämisen vaikutuksista Likosalmen ja lahtialueiden tilaan

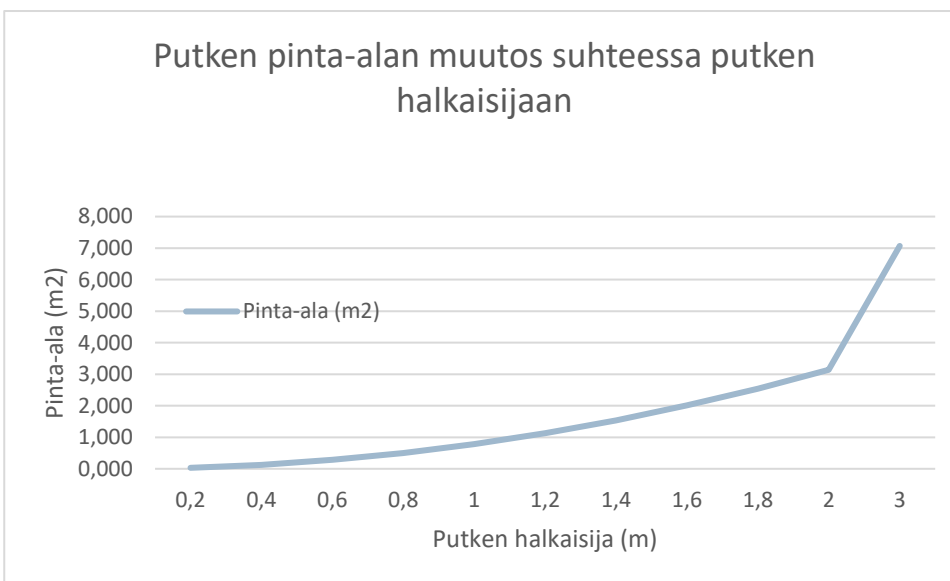
Kuva 1. Rumpuputken halkaisija ja pinta-alan suhde.

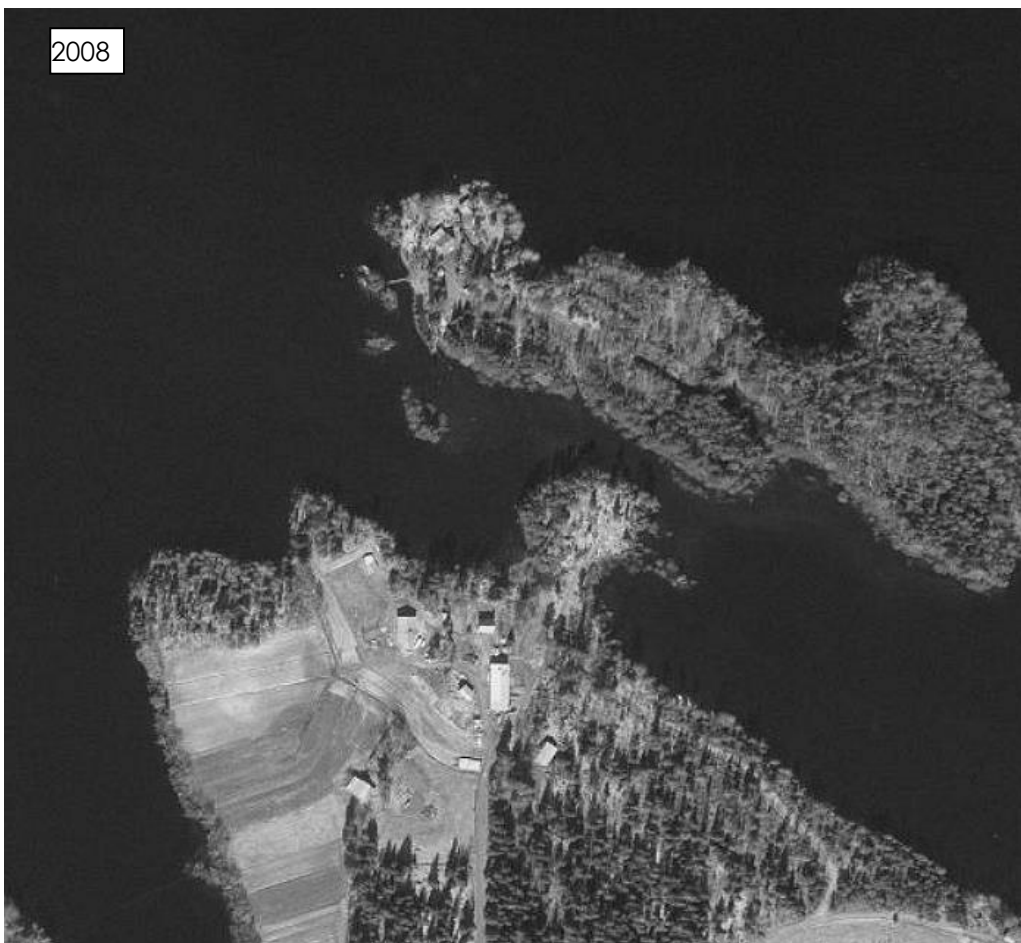
Kuva 7. Likosalmen ilmakuva vuodelta 2008 (lähde: <https://kartta.paikkatietoikkuna.fi/?lang=fi>).

Vuoden 1951 ilmakuva antaa Likosalmosta ja lahtialueista hyvin umpeenkasvaneen kuvan, kun vuosina 2008, 2011 ja 2015 alue näyttää avoimelta ja hyvin vesittyneeltä. Vuoden 2021 ilmakuvassa ja
