LAUSUNTO

MÄNTÄN ENERGIA OY, Tehtaankatu 20

Lausunto voimalaitoksen tiilirakenteisen savupiipun kunnosta

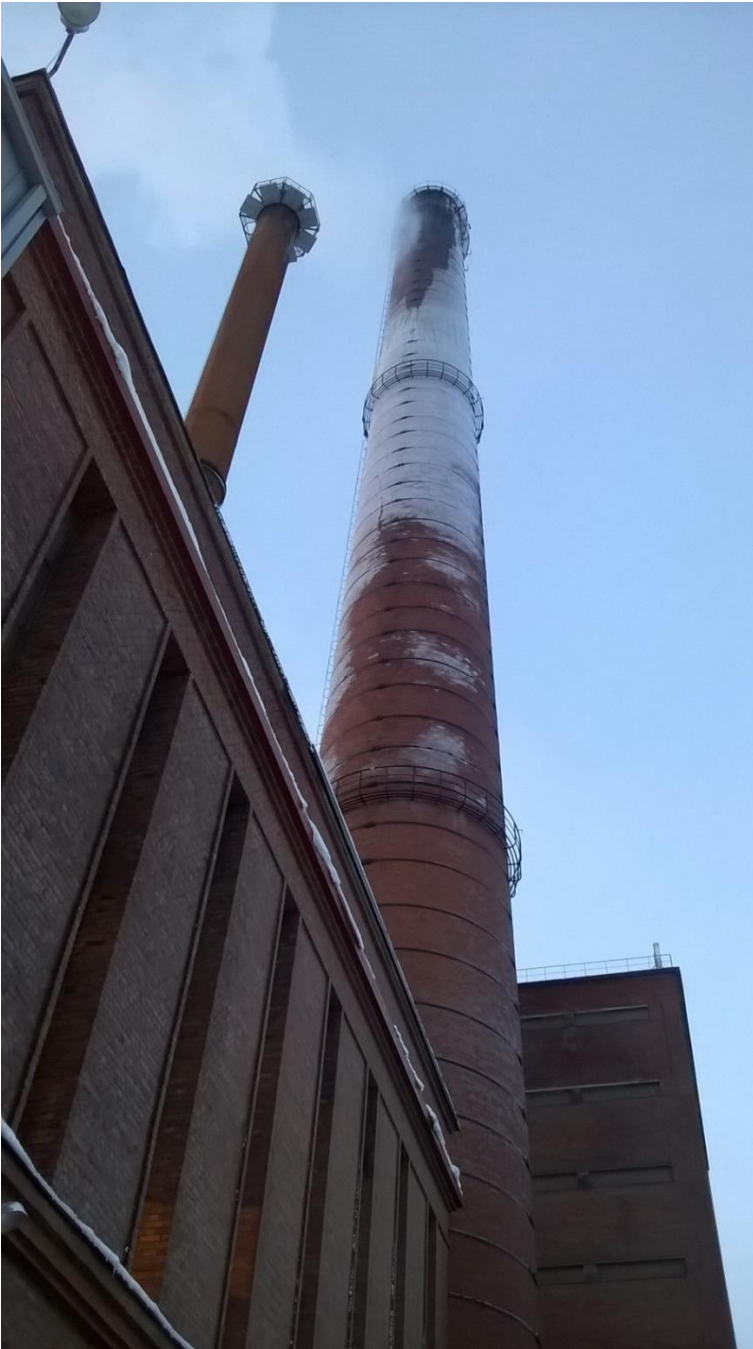
Yleisen turvallisuuden, tippuvan jään ja tiilenkappaleiden vuoksi on yleiselle kadun varressa olevalle jalkakäytävälle jouduttu rakentamaan tilapäinen suojakatos jalankulkijoita varten.
